Перспективный способ диагностирования аварийных режимов в кабельных изделиях с помощью рентгеновской дефектоскопии

Ю.П. Черничук, заместитель начальника Судебно экспертного центра федеральной противопожарной службы по городу Москве;

Н.Н. Потрахов, доцент кафедры электронных приборов и устройств СПбГЭТУ «ЛЭТИ», Санкт-Петербург

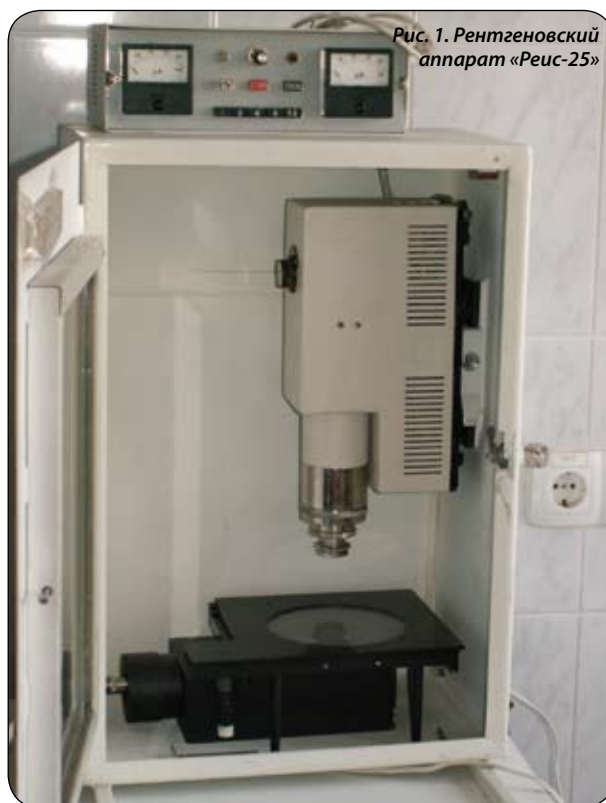
Рис. 1. Рентгеновский аппарат «Реис-25»

Микрофокусная рентгенография — как вид рентгенографического метода диагностики является новой методикой исследования, которая с успехом применяется в медицине и, в частности, в стоматологии [11], однако ранее в практике пожарно-технических исследований не применялась. Преимущества этого вида исследований на специализированных аппаратах с микрофокусной трубкой очевидны. Особенно это важно для выявления мелких и малококонтрастных деталей изображения, что имеет первостепенное значение в экспертных исследованиях. Одним из первых отечественных микрофокусных аппаратов¹ являлся аппарат «Реис-25» на напряжение 25 кВ (рис. 1).

Аппарат стационарный с ручным регулированием параметров работы рентгеновской трубки и позволяет получать снимки как цифровые², так и фотометодом³.

При этом следует отметить, что при тепловом воздействии пожара и ТП разрушение жил не сопровождается взрывообразным разбрызгиванием частичек металла, как это происходит при КЗ. Следовательно, наличие в обугленной изоляции мелких частичек меди можно использовать как надежный диагностический признак, характеризующий процесс КЗ. Для проверки возникшего предположения были проведены эксперименты с применением микрофокусного рентгеновского аппарата РЕИС — 25 (рис. 7).

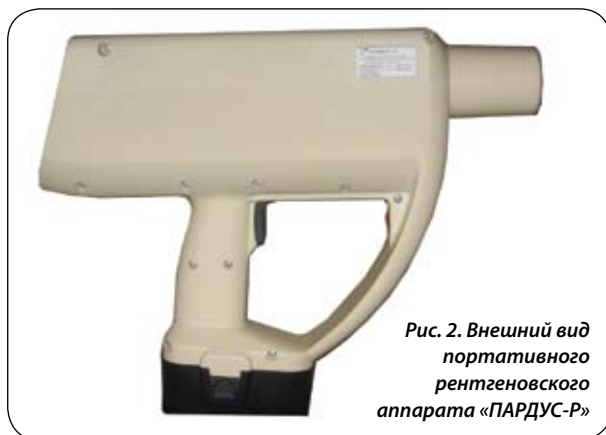
Рис. 2. Внешний вид портативного рентгеновского аппарата «ПАРДУС-Р»

В СЭЦ ФПС по г. Москве успешно применяется портативный вариант этого семейства — аппарат «ПАРДУС-Р» (рис. 2). В этом аппарате нашли свое применение практически все современные достижения науки и техники, направленные на высокоэффективную диагностику [13,14].

По внешним признакам (по признакам, изложенным в методических рекомендациях [1-5]) предполагалось, что оплавления жил произошли в результате КЗ. Исследование проводилось с помощью рентгенодиагностического комплекса в составе аппарата «Пардус-Р» и устройства визуализации «Рентгеновидеограф» с целью обнаружения вкраплений меди в сохранившейся обугленной изоляции провода. Условия съемки: $U=60$ кВ, $I=100$ мкА, $t=0,50$ с. В результате был получен рентгеновский снимок рис. 12 (с вариантами программной обработки). Анализом рентгеновского снимка наличия вкраплений меди обнаружено не было. Для более детального исследования в рассматриваемом случае также были применены программные возможности обработки изображения, однако вкрапления меди, являющиеся признаком взрывообразного разрушения жилы при КЗ, так и не были обнаружены.

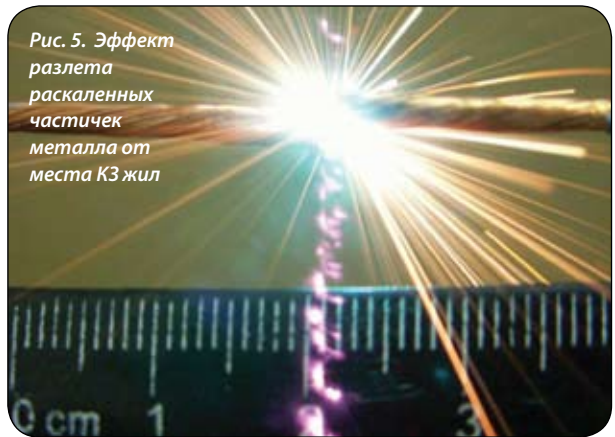
Результаты экспериментов с изолированными жилами позволили предположить, что часть частичек раскаленного металла (рис. 5), образующихся в процессе КЗ (рис. 6), внедряются в обугленную часть изоляционного слоя.

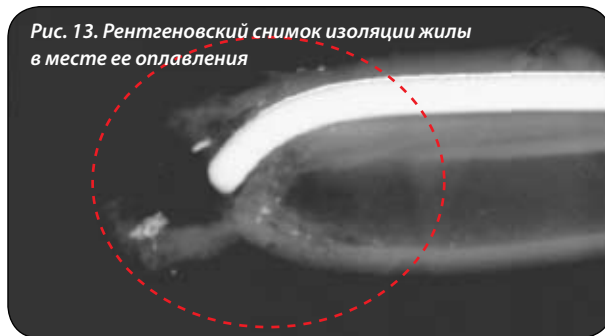
Рис. 13. Рентгеновский снимок изоляции жилы в месте ее оплавления

бый интерес в рамках данного исследования вызвал один участок электропровода, у которого в месте разрушения жилы изоляция была локально обуглена, а жила имела оплавление, которое по внешним признакам нельзя было признать как следствие КЗ. В связи с этим, после визуального осмотра было принято решение применить метод дефектоскопии. При этом также применялся рентгенодиагностический комплекс на основе аппарата «ПАРДУС-Р». Условия съемки: $U=60$ кВ, $I=100$ мкА, $t=0,50$ с. В результате получен рентгеновский снимок (рис. 13).

Как видно на снимке в обугленной изоляции имеются многочисленные вкрапления мелких частиц меди, которые однозначно характеризуют процесс разрушения жилы в результате КЗ. Следовательно, разрушение токопроводящей жилы на данном участке электропровода произошло именно от КЗ.
