О влиянии стальной брони на старение ПВХ-изоляции кабелей

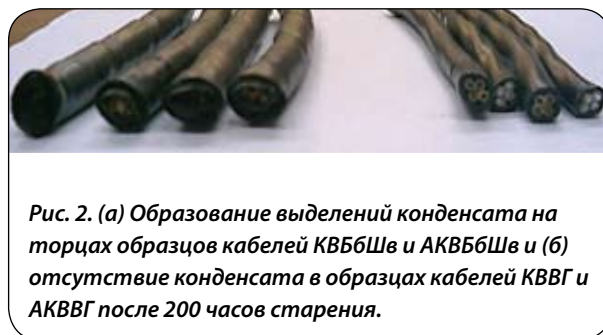
Рис. 2. (а) Образование выделений конденсата на торцах образцов кабелей КВББШв и АКВББШв и (б) отсутствие конденсата в образцах кабелей КВВГ и АКВВГ после 200 часов старения.

Уже через 70 — 80 часов старения в образцах кабелей КВББШв и АКВББШв между броней и внутренней стороной внешней оболочки стал образовываться маслянистый конденсат коричневого цвета. После 100 часов выделение конденсата происходило настолько активно, что жидкость капала с образцов на дно печи. К моменту окончания старения выделение конденсата происходило менее интенсивно, но не прекратилось.

На образцах кабелей КВВГ и АКВВГ, конструкция которых не содержит брони, конденсат не образовывался. На рис. 2 видно, что после 200 часов старения торцы образцов бронированных кабелей покрыты конденсатом, тогда как у небронированных образцов наблюдается лишь потемнение ТПЖ за счет окислительных процессов. Отсутствие выделений в образцах кабелей КВВГ и АКВВГ свидетельствует, что благодаря высокой теплопроводности оцинкованной стали, ленты брони являются конденсатором паров, выделяющихся из ПВХ пластика.

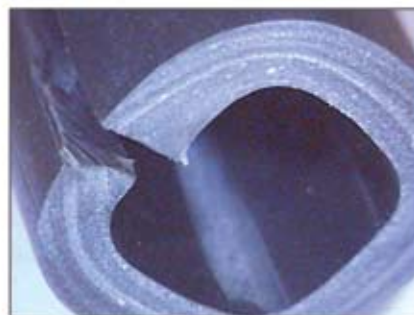
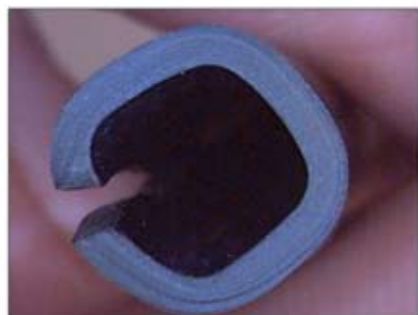
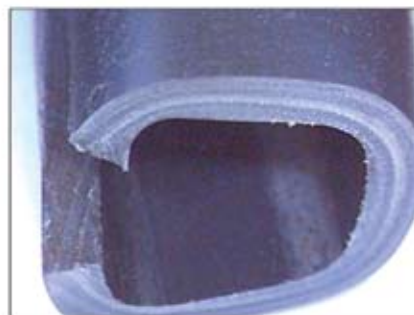
КВВГ до старения

КВВГ после старения

АКВВГ до старения

Рис. 5. Фотографии срезов оболочек кабелей КВВГ и АКВВГ до и после старения.

Такому градиентному распределению концентрации пластификатора, а значит и ТС и Е, способствует осесимметричная ориентация ПВХ пластика, возникающая в результате экструзии. Другими словами, слои в материале внешней оболочки кабеля должны наблюдаться в виде концентрических окружностей с центром в области ТПЖ. Это хорошо видно на срезах оболочки кабелей КВВГ и АКВВГ, рис. 5.

После окончания старения оказалось, что внешняя оболочка кабелей КВВГ и АКВВГ (см. рисунок 5), по сравнению с кабелями КВББШв и АКВББШв (см. рис. 8) изменилась незначительно. Усадка оболочки образцов кабелей КВББШв и АКВББШв более заметна, а на поверхности видны образования, похожие на цвета побежалости металлов. При этом, на поверхности образцов АКВББШв видны многочисленные сквозные трещины, тогда как на

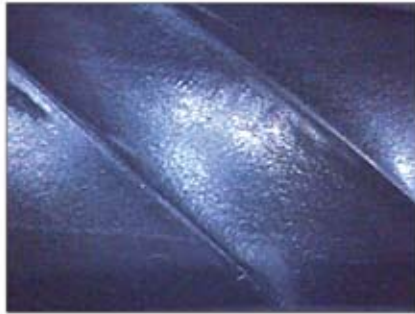
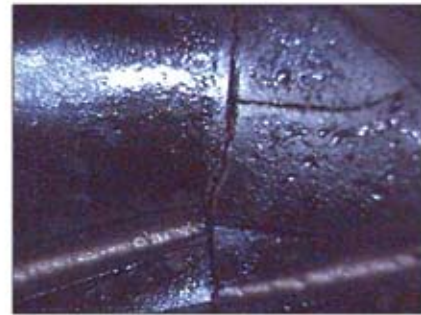
КВББШв до старения

КВББШв после старения

АКВББШв до старения

АКВББШв после старения

Рис. 6. Фотографии внутренней поверхности внешней оболочки кабелей.

наполнителя вымыта конденсатом. В этом случае область 2 перейдет в состояние хрупкого разрушения. В результате усадки материала, на поверхности образуются микротрещины. По мере старения, микротрещины прорастают в направлении поверхности оболочки, увеличивается площадь поверхности, граничащей с конденсатом и объем области 2 увеличивается со временем. На рис. 6 можно видеть образование трещин на внутренней поверхности оболочки, увлажненной конденсатом.

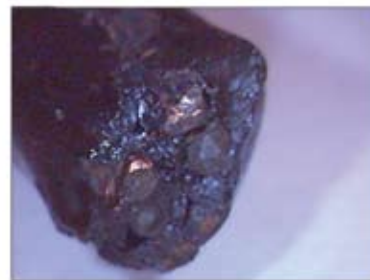
АКВББШв

КВБбшв

Рис. 7. Токпроводящие жилы бронированных кабелей с внутренней оболочкой после старения

под поверхность брони. Все эти факторы приводят к тому, что конденсат оказывает меньшее влияние на процессы старения внутренней оболочки. В результате, для внутренней оболочки доминирующим оказывается процесс взаимной диффузии материала изоляции и оболочки (см. рис. 7). После старения внутренняя оболочка не растрескалась, но отделить ее от изоляции оказалось практически невозможно.

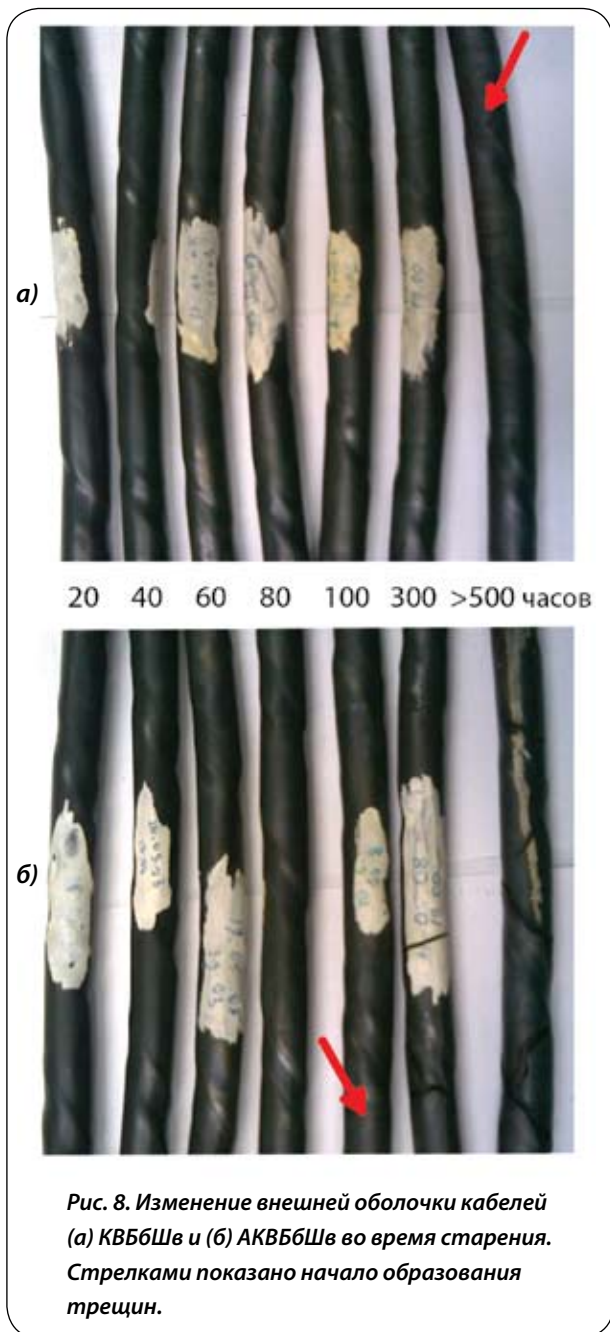
Рис. 8. Изменение внешней оболочки кабелей (а) KVББШв и (б) АКВББШв во время старения. Стрелками показано начало образования трещин.

поверхности образцов KVББШв появились лишь отдельные небольшие трещины, рис. 8. Как отмечалось выше, скорость образования трещин зависит от многих факторов. Поскольку условия старения образцов были идентичными, то причиной такого отличия может быть различие в материале ТПЖ, либо, что более вероятно, небольшие отличия в составе использовавшегося пластика или небольшие отклонения в технологических режимах при наложении оболочки кабелей.

Все эти факторы определяют степень усадки материала при данных условиях и скорость диффузии пластификатора. Как видно из рисунка 8, даже незначительные изменения этих факторов заметным образом сказываются на процессе растрескивания внешней оболочки.
