# Повреждения кабеля с изоляцией из сшитого полиэтилена

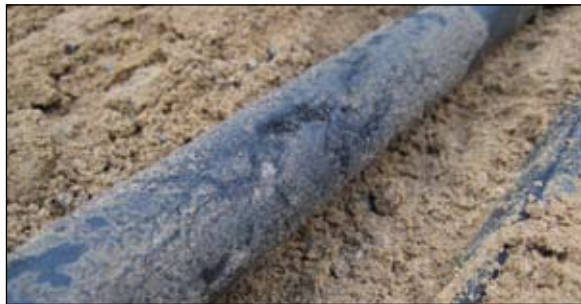
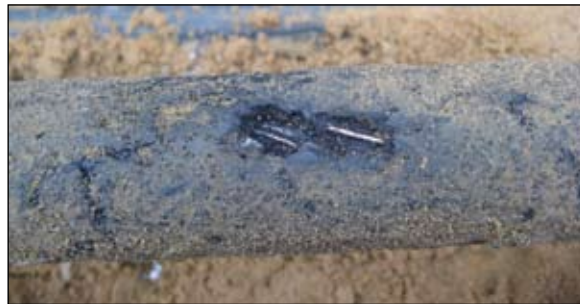
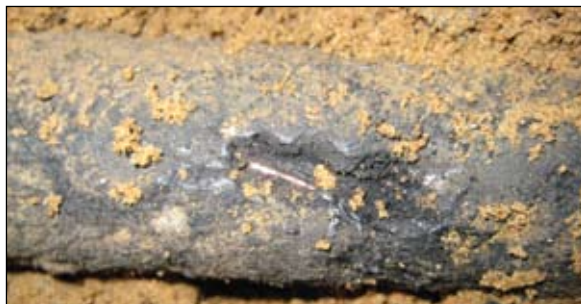
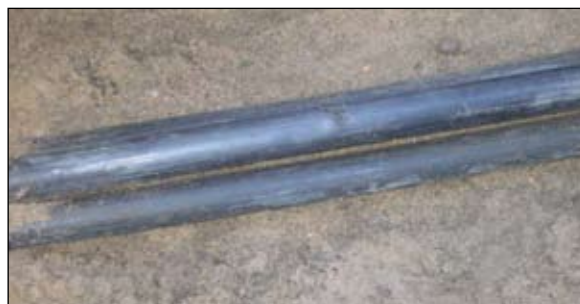
## Распространенные механические повреждения оболочки кабеля

Наиболее распространены механические повреждения (порезы, продавливания, задиры и пр.) внешней оболочки кабеля с изоляцией из СПЭ среднего класса напряжения. Чаще всего они происходят или создаются на стадии прокладки кабеля — небрежное отношение работников к кабелю, использование несоответствующего условиям, изношенного оборудования, неправильный монтаж муфт либо ненадлежащее качество присыпного грунта.

В первом случае чаще нарушается целостность оболочки кабеля по длине линии, во втором — чаще происходят электрические пробои в муфтах, так как сам кабель защищен лотками и песчаной подушкой. Заслуживает внимания тот факт, что повреждения оболочки часто обнаруживаются вблизи муфтовых участков. Это связано с тем, что данные участки дольше других остаются открытыми и могут подвергаться прямым механическим воздействиям.
